Illustration du guide SOBANE Risques liés aux vibrations

Thomas van den Abeele
Assistant en prévention

Présentation de l'entreprise et des postes de travail

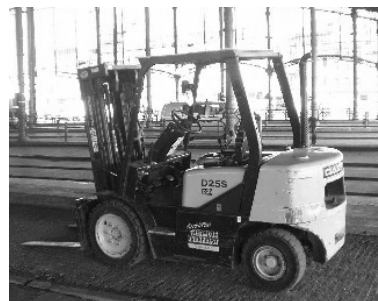
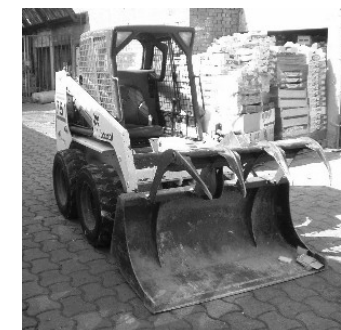
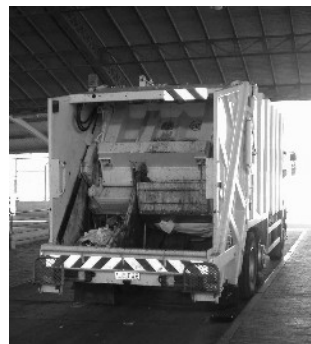
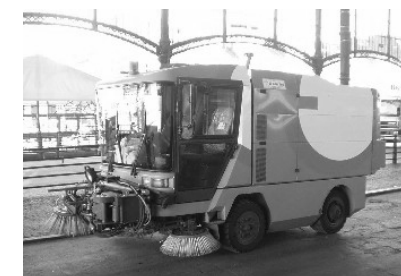
Présentation des machines

ACTIVITÉS	ENGINS	DURÉES Moy. PAR JOUR	ÉTAT du SOL	JUGEMENT		ANALYSE QUAND ?	OBJECTIFS
				RISQUE ACTUEL	RISQUE RÉSIDUEL		
Déplacement de marchandises (palettes, barrières, etc.)	Engin de levage (clarck)	4h /jour	Béton avec inégalités (trous, bosses)	Élevé (chocs)	Inconfort léger	À analyser dès que possible	Confort : diminuer les vibrations
Déblayage des ordures	Balayeuse mécanique (racle le sol)	8h /jour	Asphalte avec dénivellations	Élevé (chocs)	Inconfort léger		
Ramassage des ordures	Camion poubelle	8h /jour	Pavés romains en mauvais état	Risque moyen	Inconfort léger

QUI ?	QUOI ?	COÛT ? 0, € €€, €€€	QUAND ?
Chauffeurs de l'engin de levage	Rouler moins vite quand le terrain est cahoteux	0	Dès à présent
Chauffeurs de la balayeuse	Éviter les trous et adapter la vitesse en fonction des dénivellations du terrain	0	Dès à présent
Chauffeurs du camion benne	Rouler moins vite quand le terrain est bosselé	0	Dès à présent
Les ramasseurs	Fléchir les genoux lors des chocs (avoir le pied marin)	0	Dès à présent
Service technique	Reboucher les trous dès qu'ils sont signalés et se renseigner sur les consignes du site classé (pavés romains)	€	Dès à présent et dès que nécessaire
SIPP	- Remplacer les sièges de l'engin de levage - Analyser la situation après les changements	€€	À court-terme + suivi
Direction	Envisager une observation pour la manutention	€	À moyen-terme

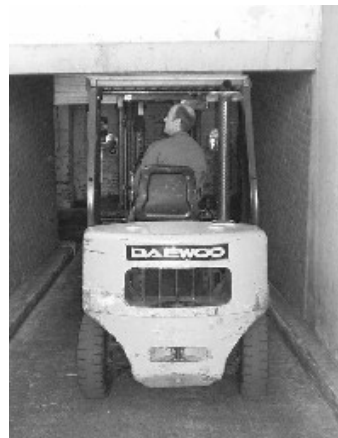
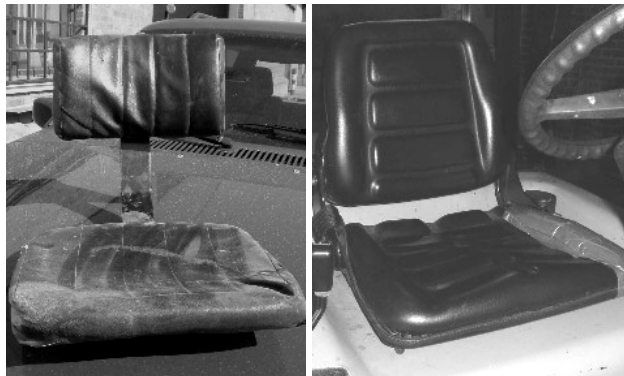
Bilan des mises en oeuvre

- **Engin de levage**
 - Rabotté sur la hauteur
 - Changement de siège
