Illustration du guide SOBANE Risques liés aux vibrations

Thomas van den Abeele
Assistant en prévention

Présentation de l'entreprise et des postes de travail

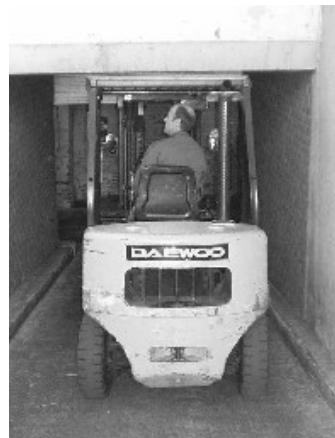
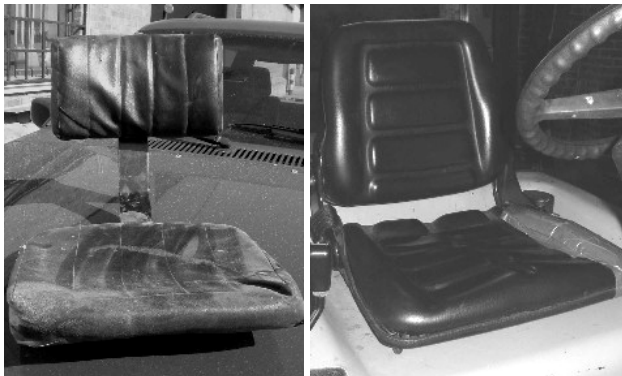
Bilan des mises en oeuvre

- **Engin de levage**
 - Rabotté sur la hauteur
 - Changement de siège

5.	Service technique	Installer des signaux de recul sur le Bobcat	€	À court-terme	
6.	SIPP et firme externe	Raboter l'engin de levage afin qu'il puisse accéder à l'intérieur du bâtiment	€€	Dès que possible

- **Mesures à prendre**
 - Travailleurs : attentifs au terrain et changements de certaines habitudes (vitesse)
 - Service technique : entretien des voies de circulation
 - Conseiller en prévention + expert (suivi) : adapter l'engin de levage et analyser la situation (plus coûteuse)
- **Nécessité d'une Analyse, niveau 3**
 - Quelle est l'urgence?
 - Après la mise en place du nouveau siège de l'engin de levage
 - Quels sont les objectifs?
 - Objectiver la situation : définir les risques résiduels
 - Analyse non réalisée: le siège a été mis en conformité par une société agréée
