# ETUDE ERGONOMIQUE D'UNE SITUATION DE TRAVAIL

**Le comptoir d'accueil et d'information touristique  
d'un office du tourisme  
(association de pouvoirs publics sans but lucratif).**

**Dr Jean-Louis REMY**

**Décembre 2003**

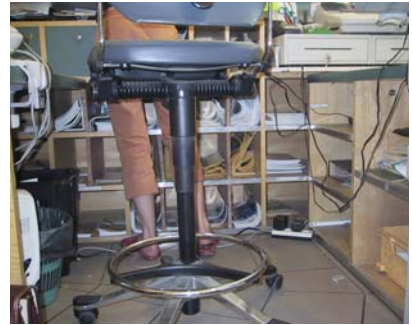
**Les deux sièges R** sont des sièges pivotants munis de roulettes. Leur assise fait 44 cm de côté, nous l'avons déjà signalé. Elle est recouverte d'un tissu imper-respirant et antidérapant. Son « rembourrage » fait 2,5 cm d'épaisseur. Les sièges sont munis d'un dossier réglable en profondeur. Leur réglage en hauteur est par contre défectueux : la distance de l'assise au sol varie seulement entre 83 et 87 cm. Les sièges sont munis d'un repose-pieds circulaire dont le système de réglage en hauteur est également défectueux : la distance du repose-pieds au sol est bloquée à 20 cm.

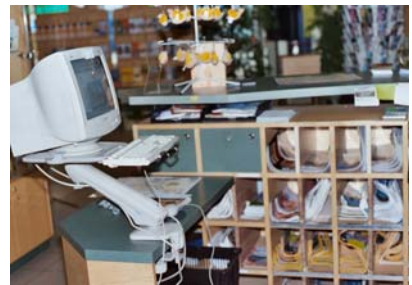
Les tablettes secondaires latérales S1 et S3 qui prolongent vers l'arrière la tablette principale P surplombent **les casiers de rangement des brochures** (4 x 4 casiers de 21 cm de haut et 13 cm de large) dont elles constituent l'extrémité supérieure.

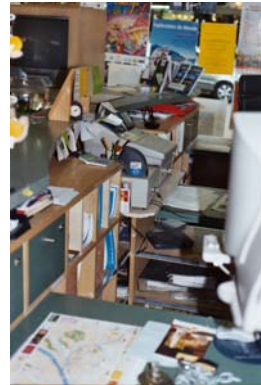
**La caisse-enregistreuse CE** est placée sur la tablette secondaire centrale S2. Les touches sont à 100 cm de hauteur. Les deux tiroirs-caisse (de 15 cm de haut) sont situés à une hauteur comprise entre 77 et 92 cm.

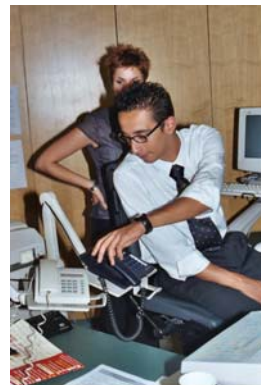
**Les deux téléphones ☎** sont placés sur un bras articulé placé à même la tablette T2. La hauteur usuelle des cornets de téléphone est de 96 cm.

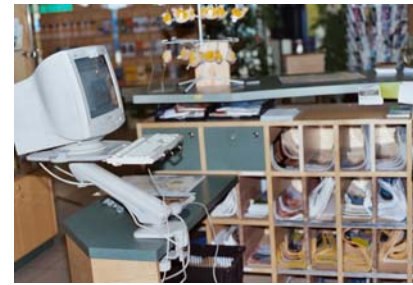
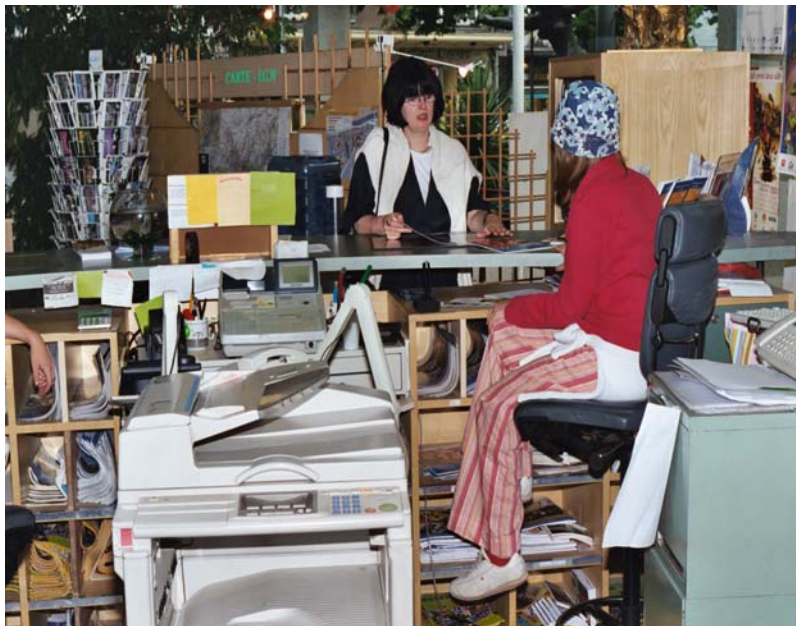
**Les deux écrans d'ordinateur PC** sont placés sur un bras articulé installé sur les tablettes T1 et T2. La hauteur usuelle des écrans (de 21 cm de haut) est située entre 138 et 117 cm. La distance entre les écrans et le bord interne des tablettes T1 et T3 est de 38 cm. Quant aux claviers de 16 cm de large, ils reposent sur un dispositif (réglable en hauteur et en distance par rapport à l'écran) solidaire du support écran. La hauteur des claviers et leur distance par rapport à l'écran peuvent varier entre 105 cm de haut pour 22 cm de distance

écran et 91 cm de haut pour 35 cm de distance écran.

**La photocopieuse PH** de 55 cm de largeur sur 60 cm de profondeur et de 111 cm de haut est placée en arrière de la tablette T2. Elle déborde de 5 cm vers la gauche.

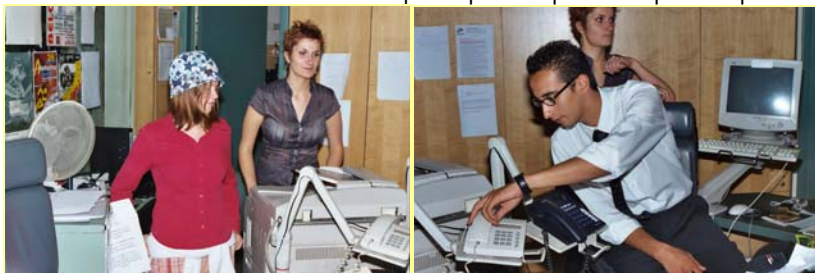
- Les dimensions des espaces de travail sont insuffisantes. On vise ici toute la zone située à l'arrière du comptoir (et non l'emplacement de travail « debout-assis » proprement dit, qui est visé à la rubrique suivante).
- Les voies d'accès à l'espace de travail sont trop étroites, notamment la distance entre le bord latéral gauche du comptoir d'accueil et la paroi latérale ou la distance entre l'arrière du comptoir d'accueil et la paroi postérieure.
- La zone de travail est encombrée par la photocopieuse et par une petite armoire à tiroirs particulièrement mal placées

- L'emplacement des équipements de travail n'est pas adéquat, qu'il s'agisse de la position de l'écran d'ordinateur ou du clavier, de la caisse enregistreuse, des téléphones, des brochures à distribuer au public, ou de la photocopieuse

- Déplacer la photocopieuse ainsi que le petit meuble à tiroirs pour désencombrer l'espace de travail
- Placer les téléphones à proximité des écrans d'ordinateurs (permettre à l'opérateur de consulter l'écran tout en menant une conversation téléphonique)
- Placer les brochures à distribuer sur les plans de travail latéraux T1 et T3 (plus haut situés) ou sur le comptoir d'accueil P (meilleure accessibilité pour les travailleurs)

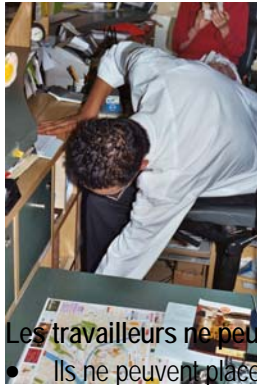
Les travailleurs ne peuvent travailler assis d'une manière confortable :

- Les jambes ne peuvent être placées sous les plans de travail
- Le travailleur en position de travail assis est obligé de fléchir le tronc vers l'avant pour se rapprocher des plans de travail et des objets liés au travail et de l'incliner latéralement ou lui imprimer un mouvement de torsion pour saisir des brochures
- Le siège de travail assis et son repose-pied ne sont plus réglables en hauteur

Les travailleurs ne peuvent travailler debout d'une manière confortable :

- Ils ne peuvent placer leurs pieds sous les plans de travail
- Le travailleur en position de travail debout est obligé de fléchir le tronc vers l'avant s'il veut prendre appui des bras sur le plan de travail à bonne hauteur
- L'aménagement du poste de travail oblige fréquemment le travailleur à fléchir le tronc vers l'avant, à l'incliner latéralement, à lui imprimer un mouvement de torsion ou à se mettre accroupi pour saisir des brochures
- Le travailleur en position debout ne dispose pas d'un repose-pieds qui lui permette de répartir le poids du corps alternativement sur une jambe puis l'autre
- Les plans de travail sont tous de hauteur différente
- Les étagères des brochures sont trop bas situées

- Réparer le siège de travail et son repose-pieds de manière à ce qu'ils soient réglables en hauteur

Aspects à étudier plus en détail : aménagement d'un poste de travail « assis-debout » ergonomique, spacieux et confortable.

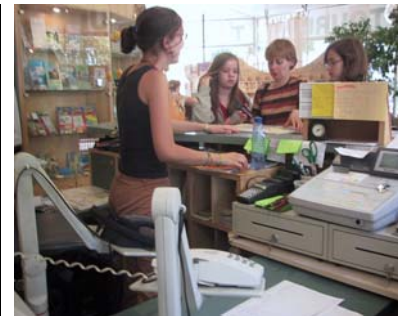
L'hôte(sse) pourrait faire face au client. L'hôte(sse) serait situé(e) à une trop grande distance de la tablette principale (P). Son torse en serait séparé d'au moins 60 cm (du fait de l'impossibilité pour l'hôte(sse) de placer les membres inférieurs sous le plan de travail).

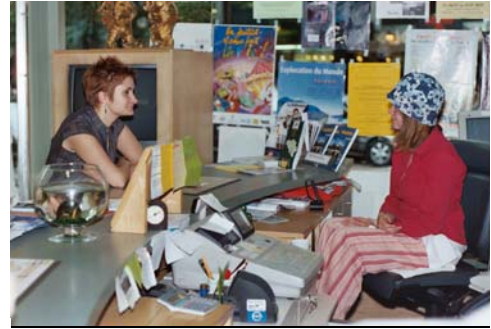
Pour répondre aux questions orales et donner des renseignements oraux, l'hôte(sse) pourrait garder le dos droit en appui contre le dossier du siège (réglable en profondeur). Cependant, il(elle) serait alors à trop grande distance du client, soit les 60 cm minimum précités, plus les 60 cm de profondeur de la tablette principale (P). Cette distance de 120 cm au minimum, est trop importante pour une fonction d'accueil (barrière psychologique)

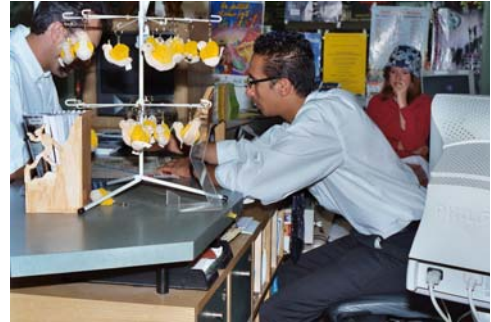
Pour annoter un plan, détailler une brochure touristique, écrire ..., l'hôte(sse) serait obligé(e) de fléchir très fortement le tronc vers l'avant de manière à pouvoir poser les poignets sur le comptoir d'accueil (prendre appui pour écrire). Outre le caractère disgracieux de la posture, celle-ci est inadmissible sur le plan ergonomique.
